# Vedligeholdelsesplan AB Hyldegårdsvej 14 – 16

17.02.2022

Udført af  
Simon Blume Nielsen

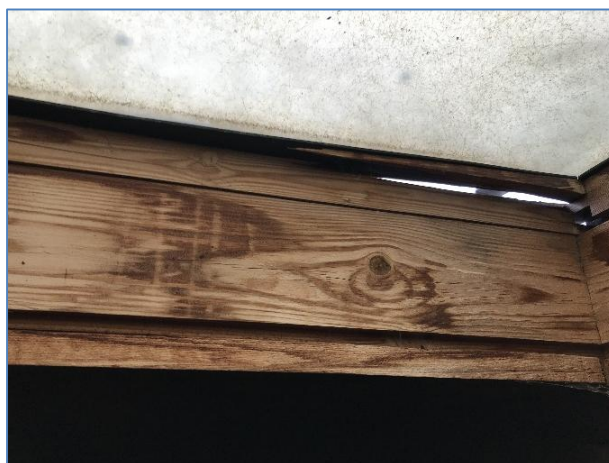
Foto 4: Tagvindue

Tagvinduer fremstår generelt af ældre dato, og det anbefales, at disse udskiftes ifm. en tagrenovering. Det er under besigtigelsen konstateret, at et af vinduerne ikke lukker tæt. Dette bør udbedres for at minimere risiko for vandindtrængen i tagkonstruktionen. Der afsættes beløb i driftsbudgettet til midlertidig udbedring.

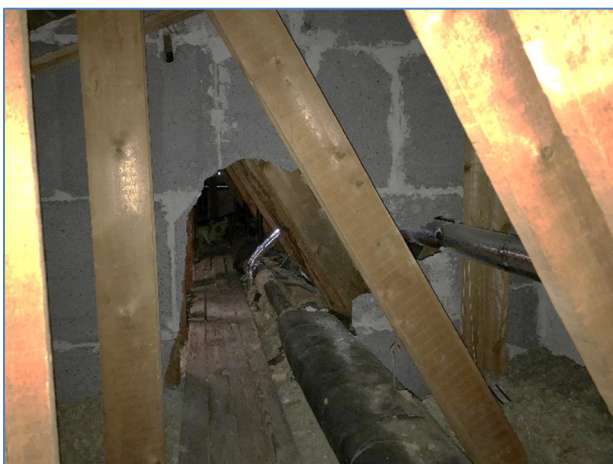
Foto 5: Hul i brandadskillende væg.

Det kan konstateres, at tagrummet ikke er tilstrækkeligt ventileret. Dette har resulteret i, at tagrummet bærer præg af skimmel dannelse på de fleste overflader på tagets indvendige side. Dette bør udbedres ved næste renovering af taget. Der er ligeledes konstateret, at de brandadskillende vægge er åbnet ifm. føringen af rør, og ikke efterfølgende er blevet forsvarligt lukket. Af hensyn til brand bør brandvæggene lukkes, og der bør udføres brandtætning ved rørgennemføringerne.

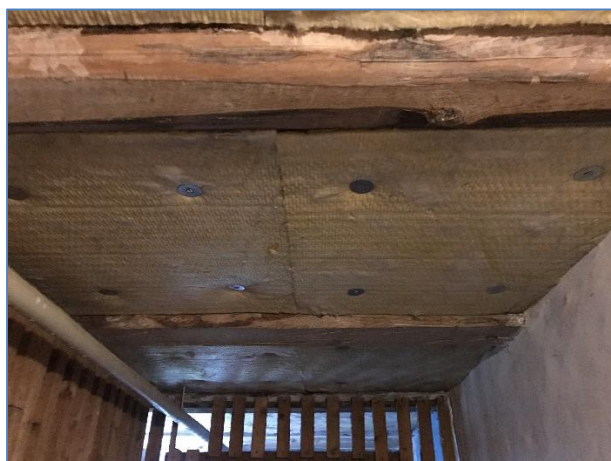
Foto 4: Efterisolering

Ejendommen er blevet efterisoleret i kælders loft, op mod de tilstødende lejligheder i stueetagen. Der ses mindre skader på isoleringen, og det kan derfor anbefales, at undersiden beskyttes.

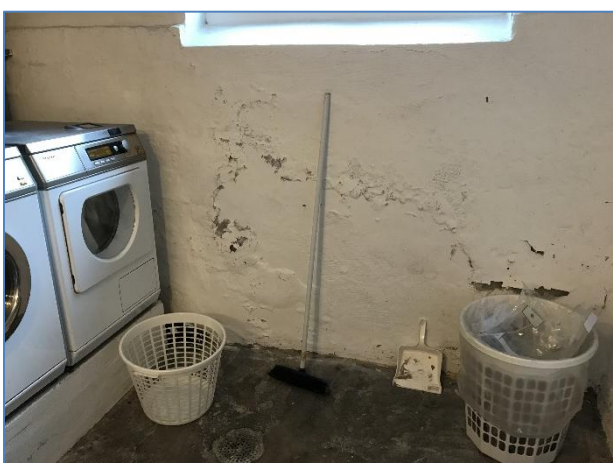
Foto 5: Væg i vaskerum

Kældergulvet er støbt betondæk og væggene er fuldmuret teglstensvægge. Størstedelen af væggene i kælderen fremstår pudset. Enkelte steder i kælderen, primært varmecentralen og vaskeri, er der konstateret løst/manglede puds på væggene. Der er ikke konstateret tydelig opfugtning af gulve og vægge. Der er etableret naturlig ventilation i kælderen. Der er enkelte steder i kælderen, hvor der er konstateret defekte betongulve samt ujævnheder og niveauspring i disse. Det var værst i opbevaringsrummet ved siden af varmecentralen. Det anbefales, at dette på sigt udbedres for at opretholde standen og undgå at skaderne udvikler sig. Problemet vurderes ikke kritisk og der kan derfor også foretages et udskudt vedligehold således at andre mere presserende tiltag iværksættes.

Pudsreparationer og malervedligehold er delvist et spørgsmål om foreningens ønske til udseende. Der udføres partielle reparationer efter princippet "værste steder først".

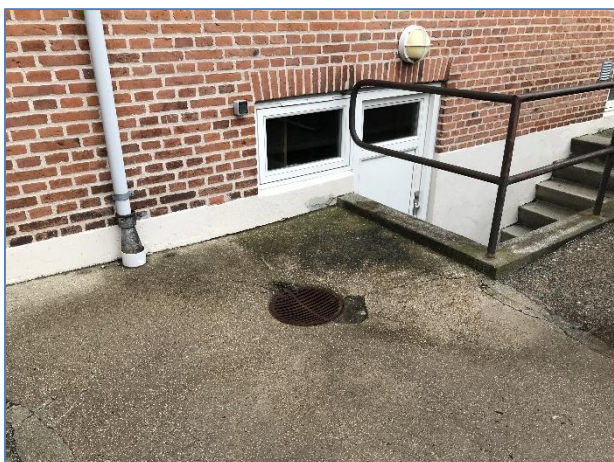
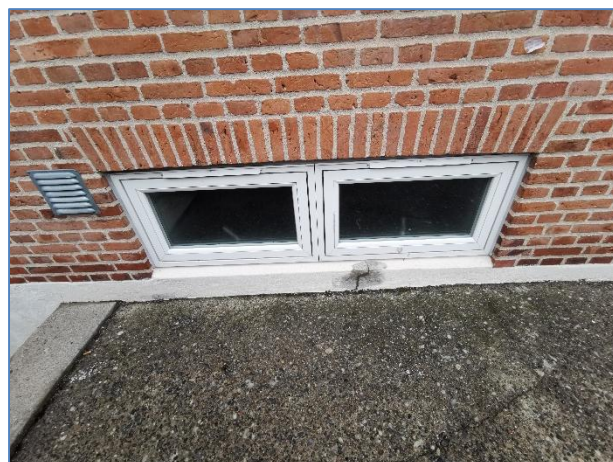
Foto 1: Sokkel mod gård

Der er under besigtigelsen konstateret revner i sokkel omkring vinduernes brystning, hvor revnerne tidligere har været udbedret. Dette bør udbedres for at undgå vandindtrængen i konstruktionen og at skaderne udvikler sig. Det anbefales at revnerne armeres og pudsen reetableres. Omfanget var begrænset, det anbefales at dette udføres over driften alternativt ifm. øvrige murerarbejder på ejendommen. Der afsættes beløb i driftsbudgettet til løbende udbedring af revner.

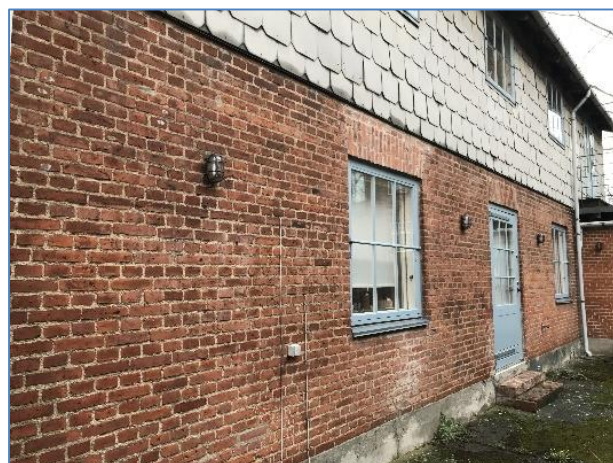
Foto 4: Facade på erhvervslejemål

Erhvervslejemålet fremstår generelt i ok stand. Det ses, at der har været foretaget blanding af dør samt reparation af vinduesoverlægger. Der kunne enkelte steder konstateres sætningsrevner, ligesom at der flere steder på sokkelen kunne ses pudsafskalning og revner. Det anbefales at der foretages partielle reparationer for at undgå at skaderne udvikler sig. Arbejdet omfatter bla. Udbedring og armering af revner, partiel omfugning samt udbedring af revner og løst puds på sokkelen. Det er oplyst at arbejdet pågår og skaderne udbedres ifm. forestående renovering af gård, kloak og erhvervslejemål.

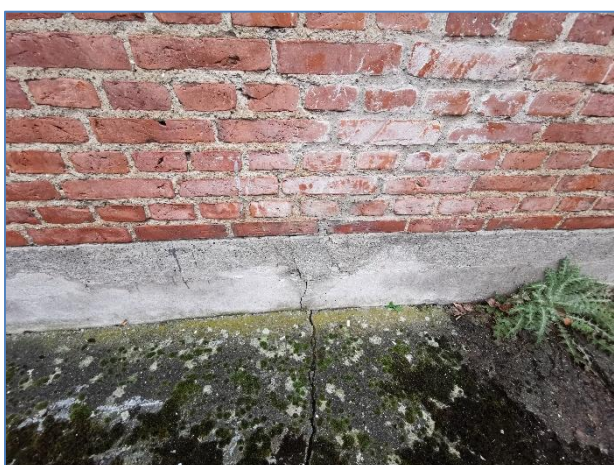
Foto 5: Sokkel på erhvervslejemål

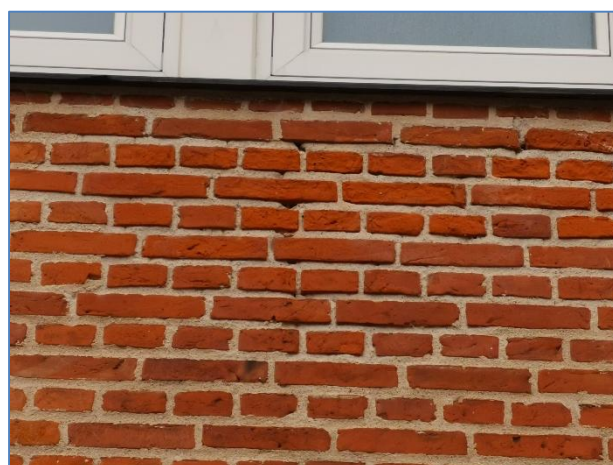
Foto 6: Facade ved badeværelse mod gård

Under besigtigelsen af facaderne kunne der konstateres et lignende problem ved badeværelse mod gård, hvor der bl.a. på besigtigelsestidspunktet kunne konstateres fugtdannelse på badeværelsesvinduet. Der kunne ligeledes konstateres begyndende forvitring af fuger i brystningen under vinduet. Det anbefales, at fugerne på badeværelset eftergås hos beboer, samt at der opsættes forhæng for at undgå store vandpåvirkninger ved vinduet og undgå at skaderne på murværket udvikler sig.

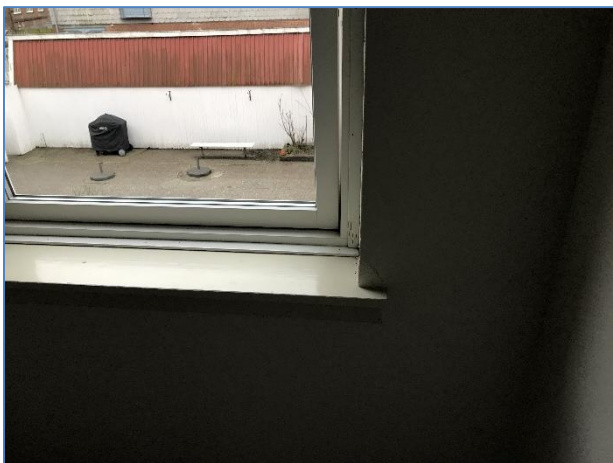
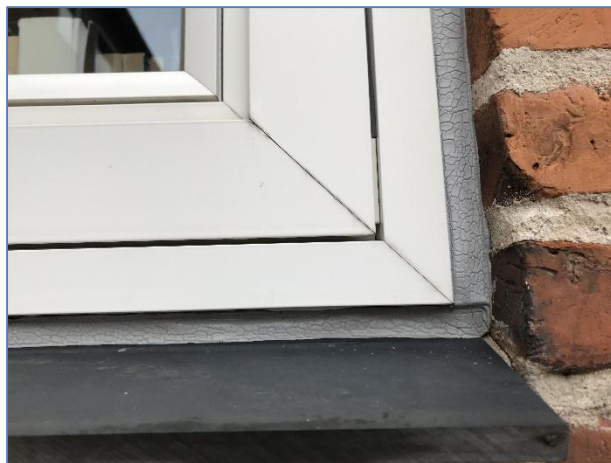
Det kunne under besigtigelsen konstateres, at fugerne generelt fremstår indtørret med begyndende overflade revner/sammentrækninger. Fugerne fremstår ikke længere elastiske. Manglende elasticiteten øger risikoen for, at fugerne over tid ikke slutter tæt omkring vinduerne. Der må forventes at der inden for de kommende år bør udføres en renovering af vinduesfugerne. Vinduesfugerne bør løbende overvåges og om nødvendigt om fuges såfremt disse ikke længere lukker tæt. Arbejdet kan udføres løbende eller alternativt kombineres med en eventuel tagudskiftning.

Der afsættes beløb til omfugning af samtlige vinduer.

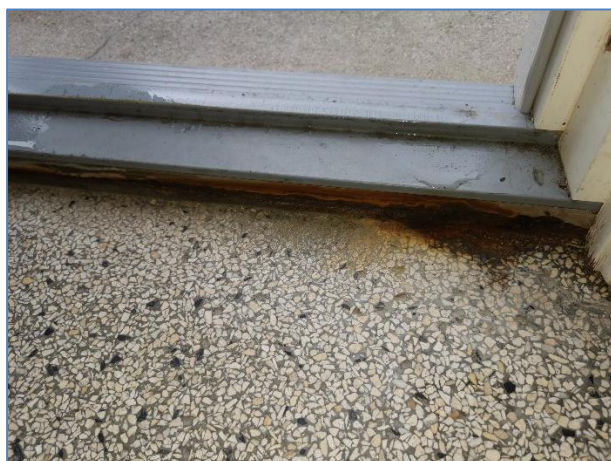
Foto 4: Dørtrin ved opgangsdør

Under besigtigelsen kunne der ved opgangsdørene konstateres opfugtning under dørtrinnet. Det vurderes umiddelbart, at opfugtningen skyldes slagregn, som af døren afledes ned på indgangstrinnet. Det ses, at pudsen under dørtrinnet forvitrer, hvilket kan tyde på at problemet med opfugtning har stået på i længere tid. Der anbefales generelt ikke mørtelfuge under kompositdørtrin, da denne over tid ikke vil slutte tæt. I 2 indgange kunne der konstateres begyndende rustdannelse og rustudtræk ved jern under dørtrinnet, som har resulteret i, at trinnet hæver sig lidt. På sigt kan dette skabe problemer for døres funktioner, og der bør derfor foretages reparationer, så at vedvarende opfugtning undgås. Det anbefales at udskifte/fjerne jernet under døren for at undgå yderligere skader.

Der afsættes beløb til udtagning af jern under dør samt udskiftning af mørtelfuge til ny elastisk fuge

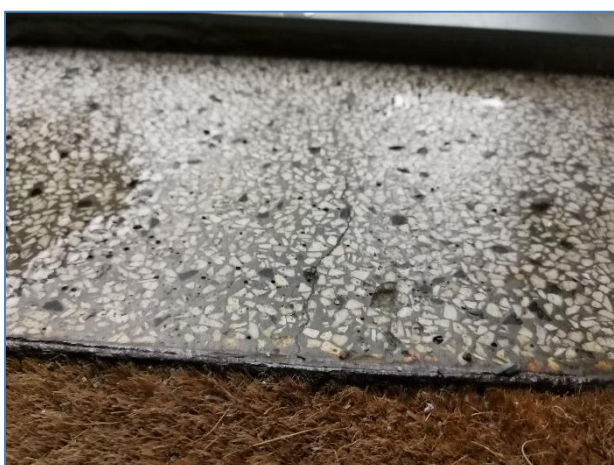
Foto 5: Indgangsplateau

Der er ved en enkelt opgang konstateret mindre begyndende revner i terrazzoen ved indgangspartierne. Dette skyldes formentlig begyndende rustdannelse på nedstøbte stålramme til dørmåtterne, som derfor udvider sig og skubber på terrazzoen. Der afsættes beløb til renovering af terrazzo ved partiel udbedring af revner og udskiftning af ramme til dørmåtte. Revner i terrazzogulv bør løbende overvåges for at undgå vandindtrængen i konstruktionen samt at skaderne udvikler sig yderligere.

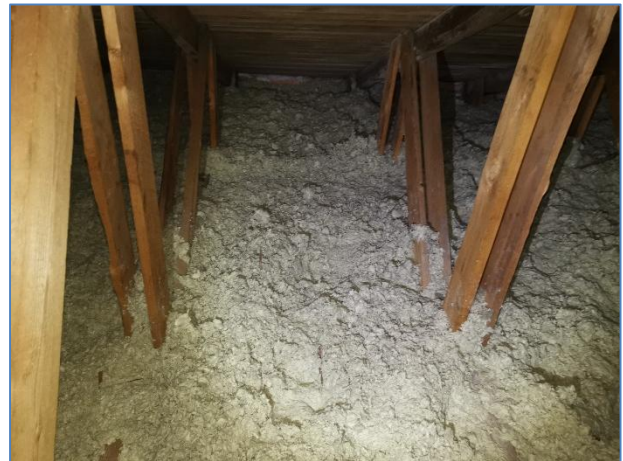
Foto 4: Isolering på loft

Loft mod bolig fra kælder er blevet efterisoleret. Her anbefales der, at isolering beklædes således, at denne ikke er synlig og kan beskadiges. Dette kan evt. udføres med gipsplader eller lign. Der er under besigtigelsen konstateret enkelte mindre skader. Såfremt der opleves en stigning i skader eller lignende kan det overvejes at beskytte isoleringen med beklædning.

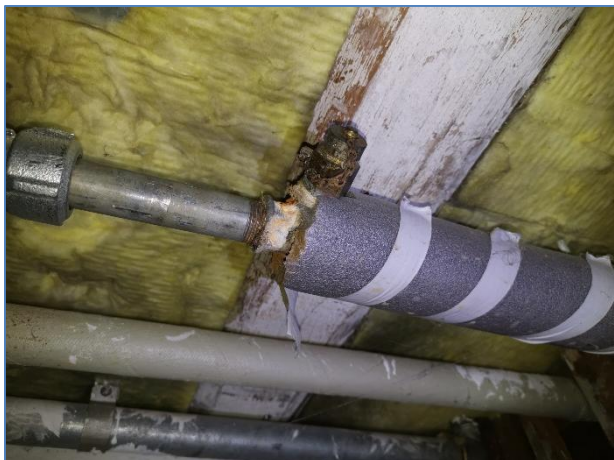
Foto 1: Vandrør med korrosion i kælder

Det er flere steder konstateret korrosion dannelser på vandrør omkring samlinger. Enkelte steder kunne der ses tydelig utæthed, ligesom der flere steder kunne ses rustudtræk. Det ses ligeledes, at vandinstallationerne er opbygget efter gammel byggeskik, hvor tekniske installationer føres fra spidsloftet og ned igennem lejlighederne.

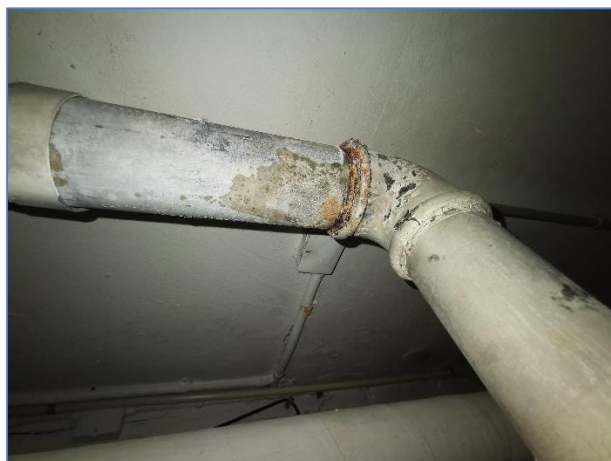
Foto 4: Utætheder på vandinstallationer

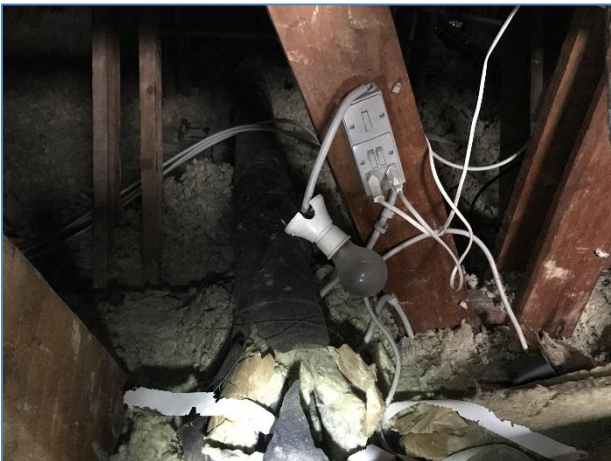
Foto 3: El-installation på loft

Det kan konstateres, at elinstallationen på loftet er beskadiget og mangelfuld. Dette bør udbedres for at minimere de potentielle skader dette vil kunne medføre.

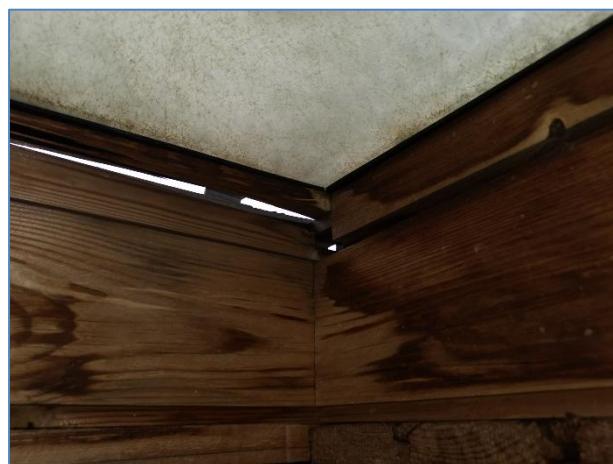
Foto 6: Utæt tagvindue
