# Vedligeholdelsesplan

## A/B Hyldegårdsvej 14-16

23.09.2025

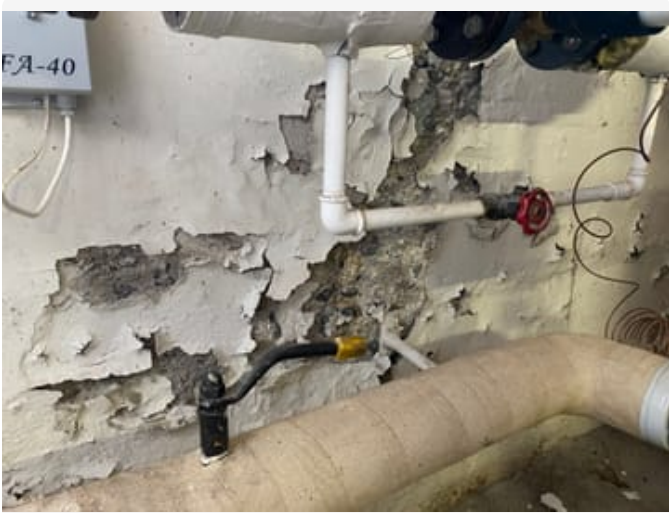
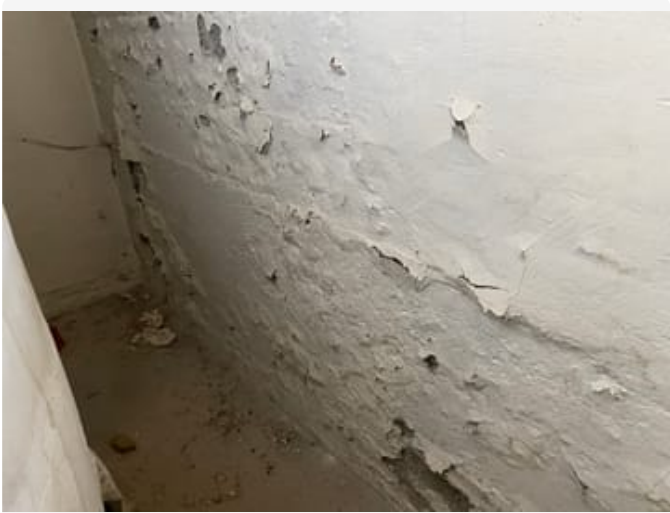
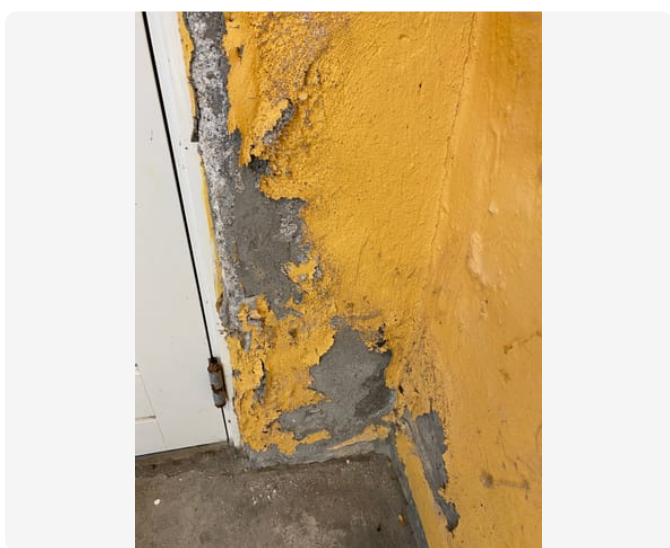
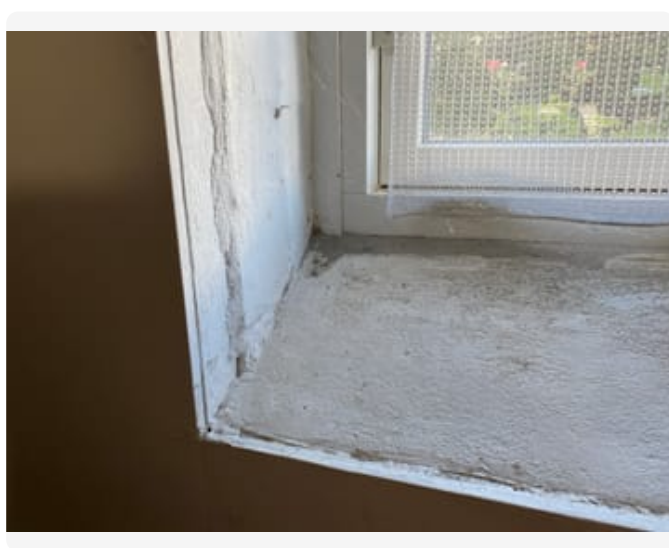
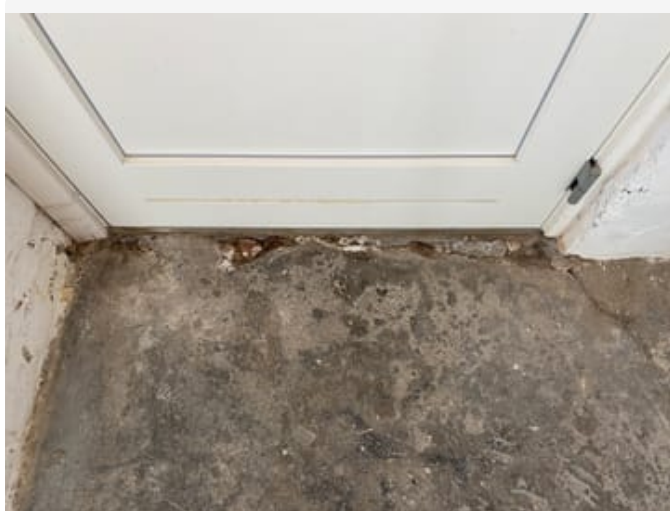
Kældergulve og kældervægge i rum nær og i varmecentralens område ses med større puds/beton afskallinger, dette ses tydeligt på nedre del af vægge. Det er oplyst ved gennemgangen, at der tidligere har være vandskade i kælderen. Det skønnes at dette har haft indflydelse på forholdene i kælderen. Der ses ligeledes tegn på opstigende fugt i kældergulv, som løbende bør holdes under observation for øget omfang. Det anbefales løbende at foretage reparationer af kældervægge og gulve.

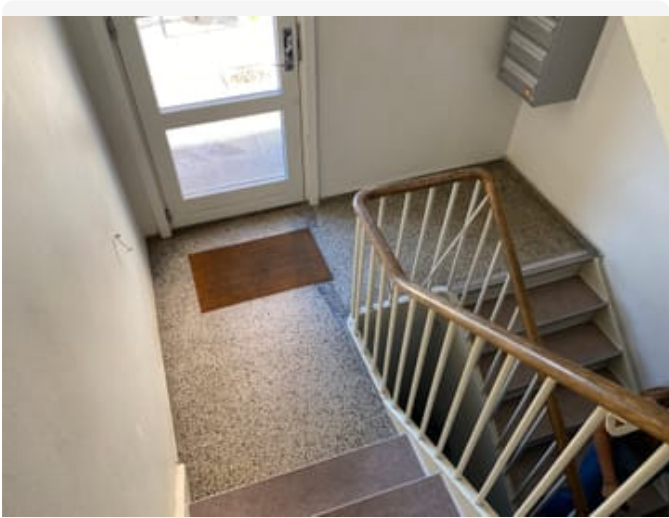
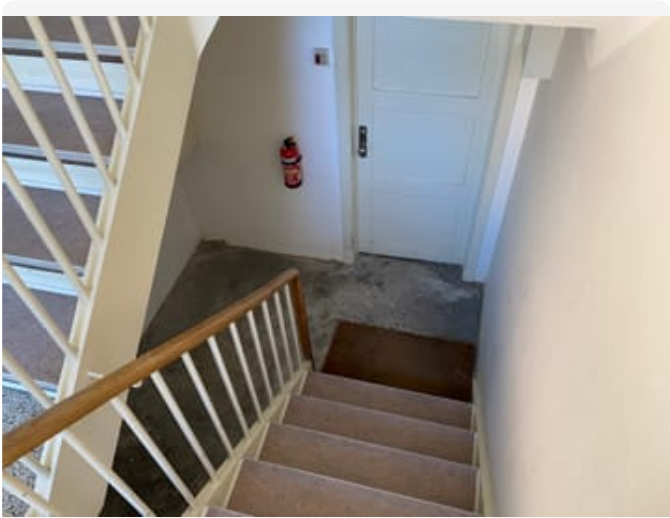
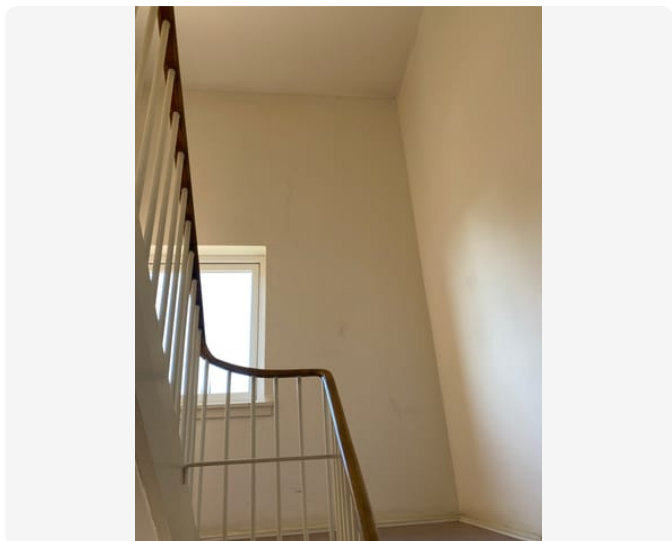
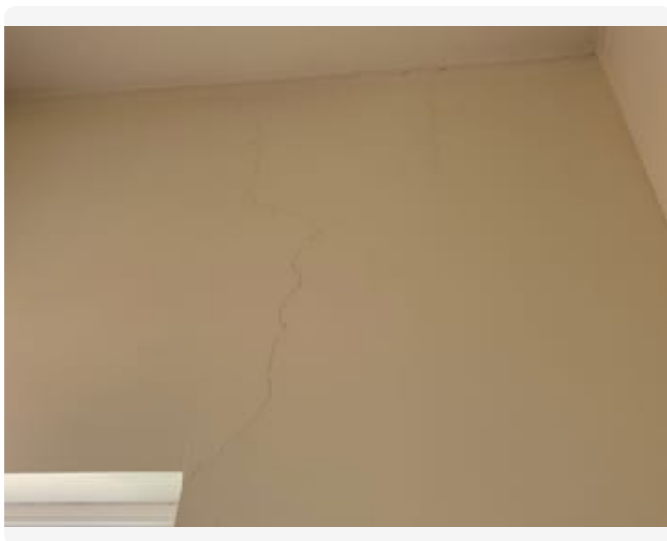
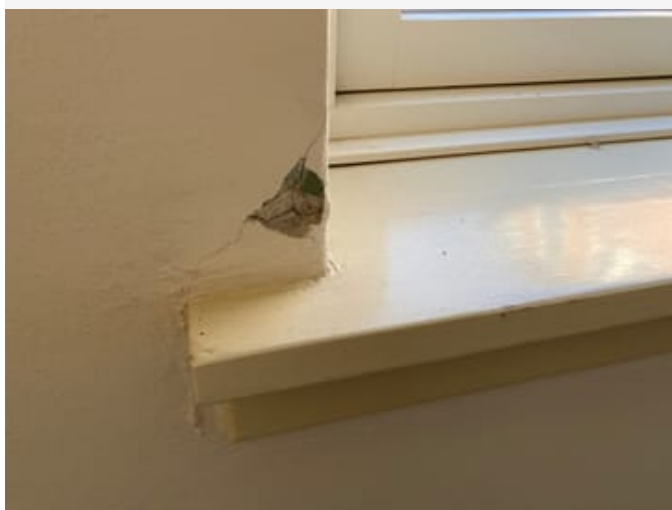
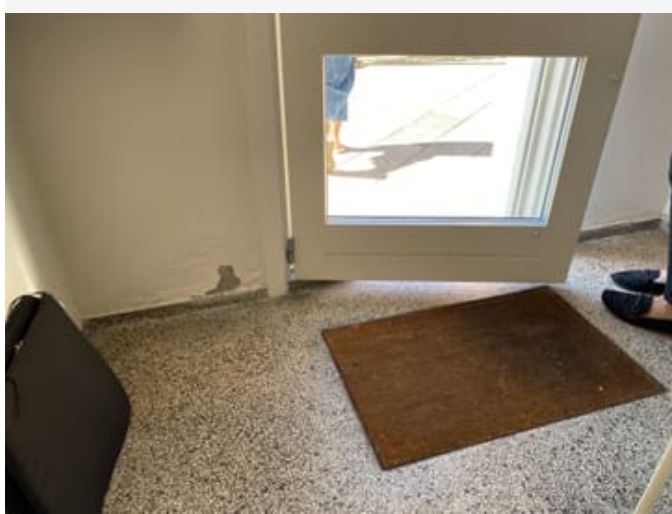
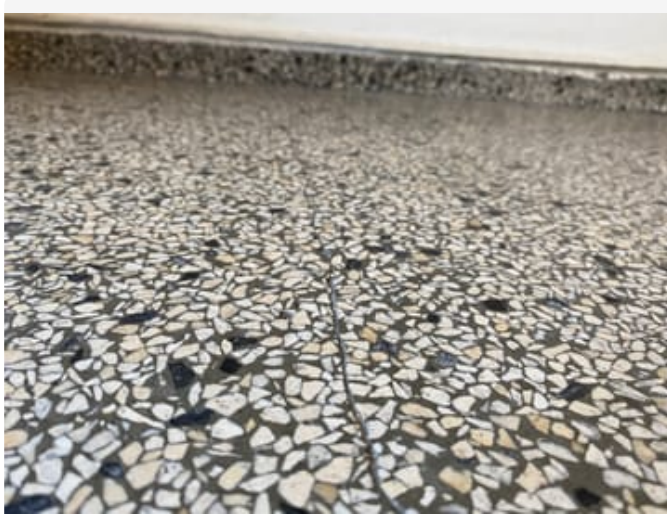
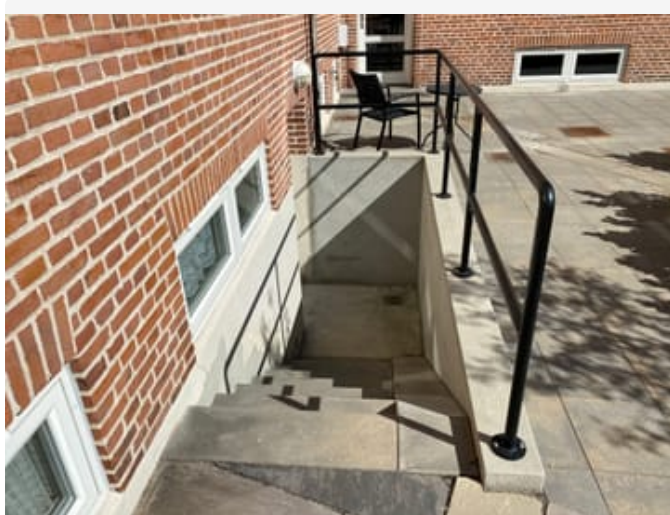
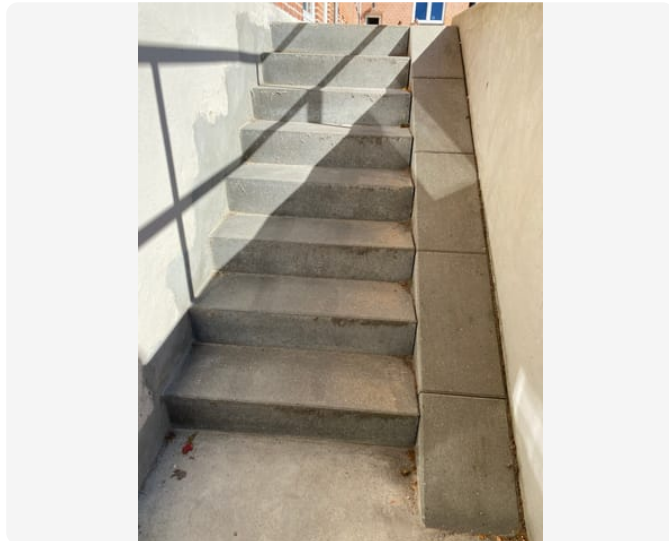
Hovedtrapperummene ses med mindre overflade skrammer og med spor efter almindelig brug. Der ses enkelte revner i ydervæg over vindue i trapperum (nr. 16C). Revner skønnes at være af kosmetisk art og opstået grundet naturlige bevægelser i området. Revner bør holdes under løbende observation for om der sker yderligere udvikling.

Indgangsreposen er udført som terrazzobelægning, med enkel revne i gulv ved port/gennemgang (nr. 16A). Det anbefales at revnen i gulvet udbedres, så fugt ikke kan trænge ned til underliggende bærejern. Trin er belagt med linoleum med forkanter af aluminiumslister og skønnes udskiftet inden for 10 år.

| År | Type | Beskrivelse | Mængde | Enhed | Enhedspris | Pris |
|---|---|---|---|---|---|---|
| 2031 | V | Partiel reparation af revner i terrazzo | 1 | indgangsparti | kr. 55.000 | kr. 55.000 |

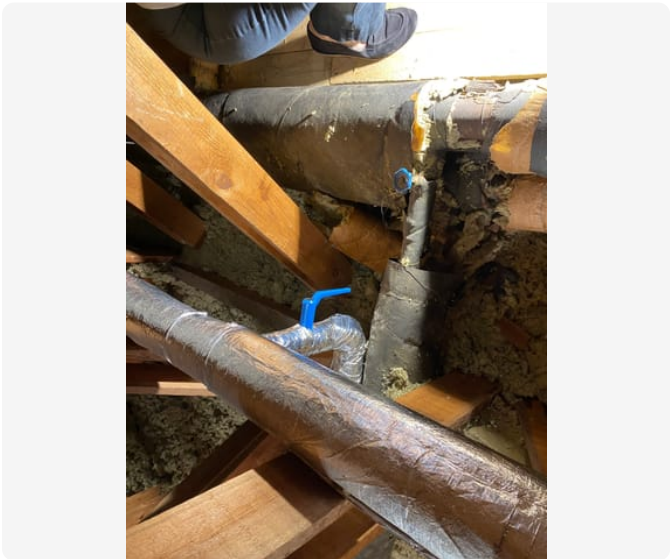
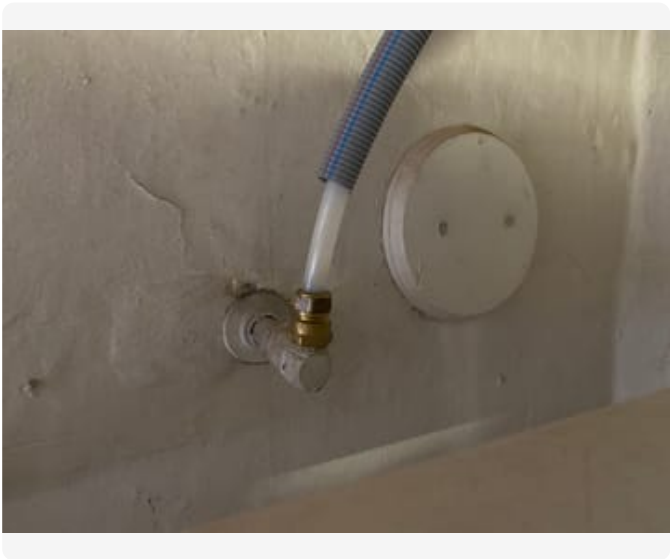
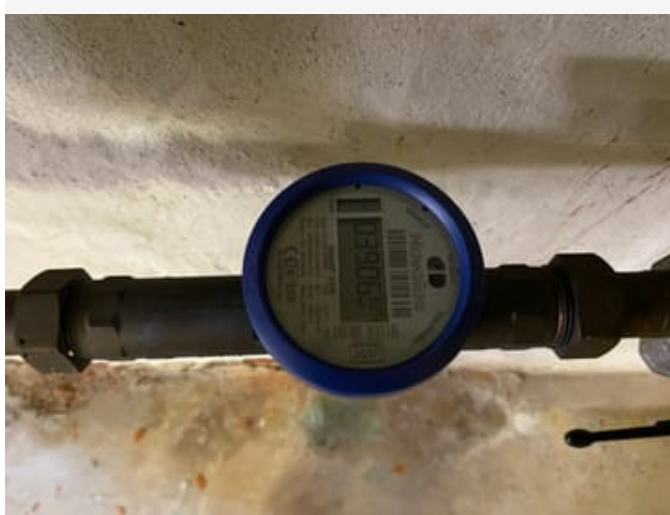
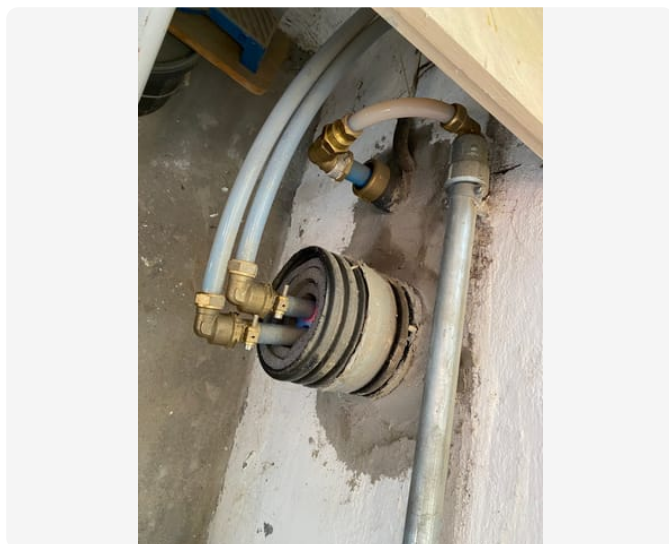
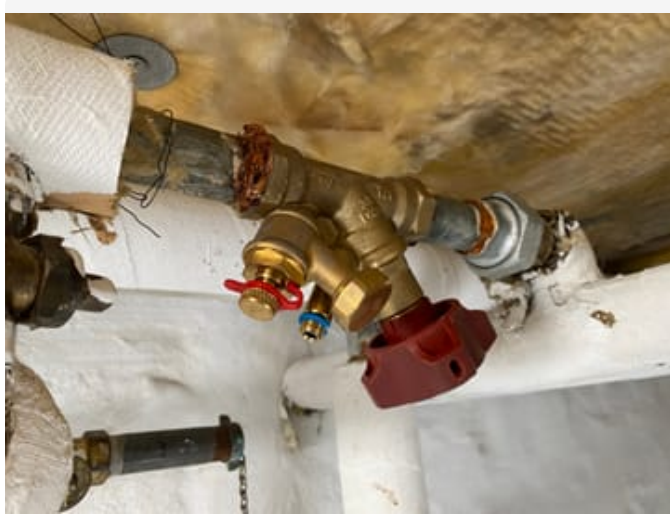
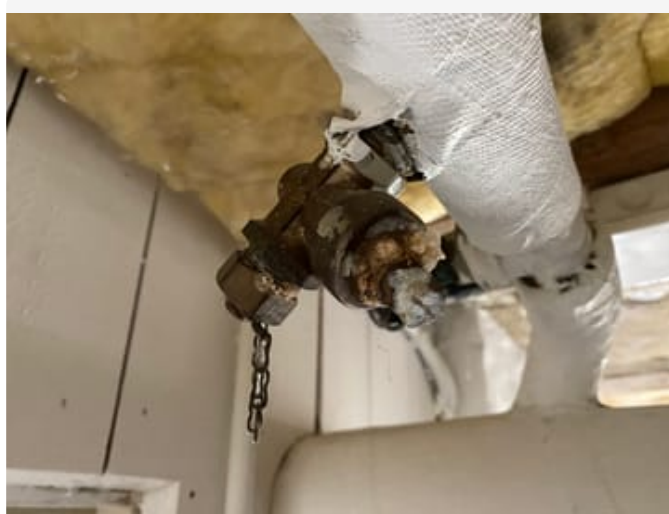
Vandinstallationen er udført med forskellige materialer, og der ses enkelte steder med ion-vandringer, som kan give problemer med korrosion/utætheder. Det anbefales at der foretages en gennemgang af synlige rørinstallationer for i rettidig omhu at registrere tegn på brud.

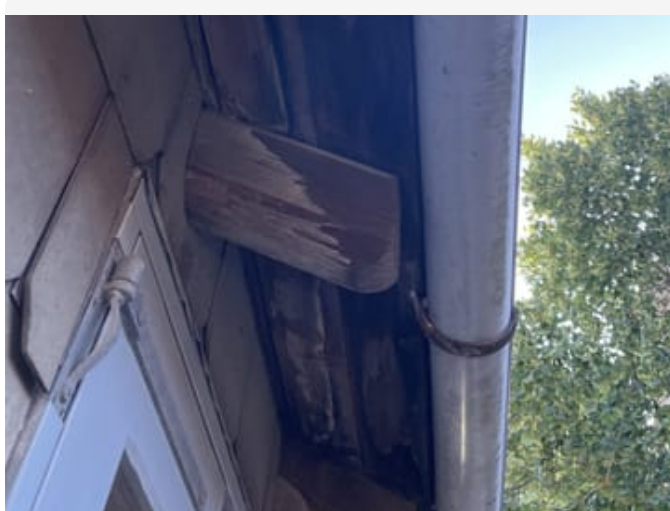
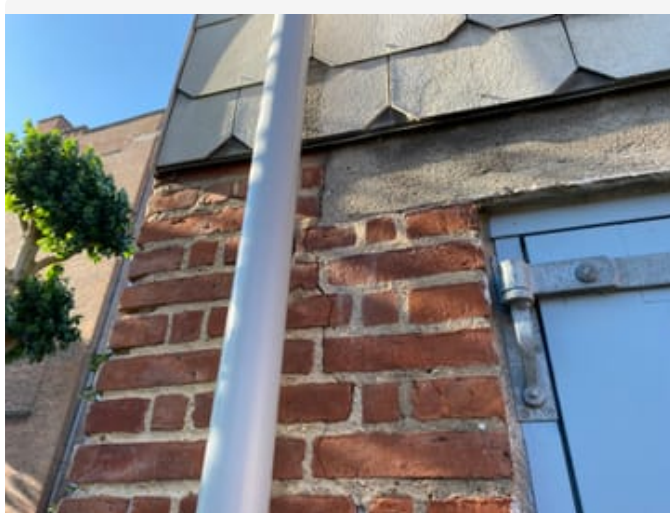
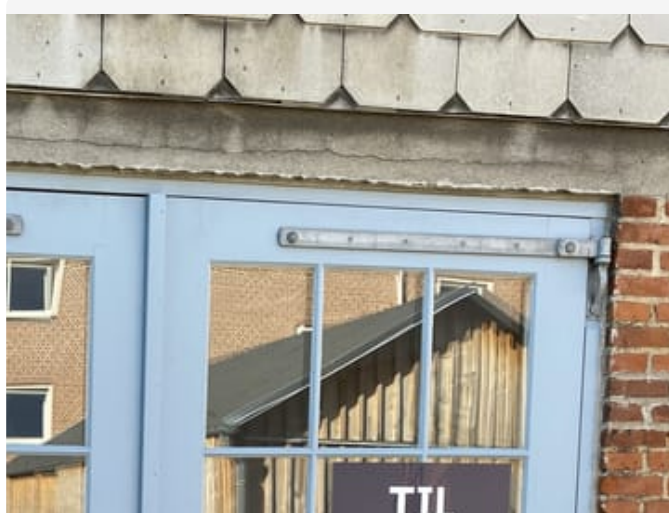
Rendejern på tagrender ses med rust og bør overvejes udskiftet, i forbindelse med udløb af tagbeklædningens levetid. En enkel hængsel-stif i mur, står open og bør lukkes. Ydermere ses der manglende gitter på ventilationsrist i gavl mod vest, som bør skiftes.

Facaden er delvist med murværk (nedre del) og med eternitskifer (øvre del). Der forekommer fransk altan mod nord med stål rækværk/værn. Der ses flere revner og udfaldende fuger på murværk og gavl, samt en vandret revne i betonbjælke over dørparti mod nord.

Gesims ved tagterrasse ses med afskalning og revner, og anbefales repareret i samme forbindelse som murværk.

Det anbefales at få foretaget en murer gennemgang af bygningens murværk, med fokus på udbedring af fuger og revner. Vær opmærksom på at arbejdet på gavl mod nabogrund, skal kordineres med nabeforeningen.

Ydermere anbefales det at få byggeteknisk rådgivning omkring den vandrette revne i betonbjælken, for at få klarlagt om den skal skiftes eller kan repareres.
