# Vedligeholdelsesplan AB Hyldegårdsvej 14 – 16

17.02.2022

Udført af  
Simon Blume Nielsen

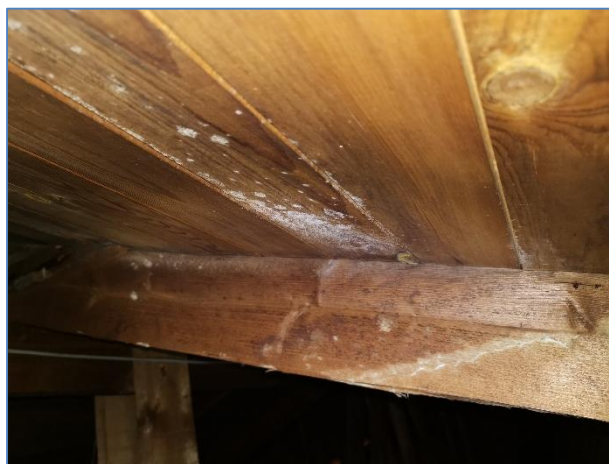
Foto 6: Undertag

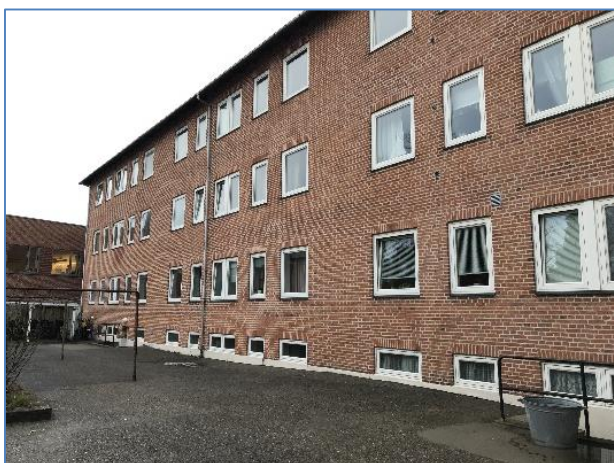
Foto 3: Facade mod gård

Under besigtigelsen af facaderne kunne der konstateres et lignende problem ved badeværelse mod gård, hvor der bl.a. på besigtigelsestidspunktet kunne konstateres fugtdannelse på badeværelsesvinduet. Der kunne ligeledes konstateres begyndende forvitring af fuger i brystningen under vinduet. Det anbefales, at fugerne på badeværelset eftergås hos beboer, samt at der opsættes forhæng for at undgå store vandpåvirkninger ved vinduet og undgå at skaderne på murværket udvikler sig.

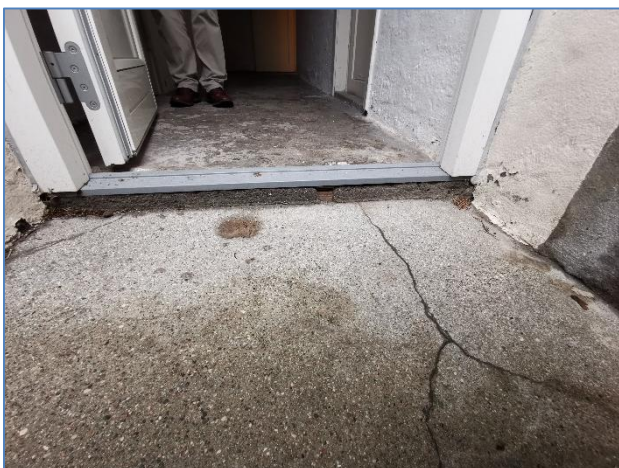
Foto 3: Dør til kælder

Under besigtigelsen kunne der ved opgangsdørene konstateres opfugtning under dørtrinnet. Det vurderes umiddelbart, at opfugtningen skyldes slagregn, som af døren afledes ned på indgangstrinnet. Det ses, at pudsen under dørtrinnet forvitrer, hvilket kan tyde på at problemet med opfugtning har stået på i længere tid. Der anbefales generelt ikke mørtelfuge under kompositdørtrin, da denne over tid ikke vil slutte tæt. I 2 indgange kunne der konstateres begyndende rustdannelse og rustudtræk ved jern under dørtrinnet, som har resulteret i, at trinnet hæver sig lidt. På sigt kan dette skabe problemer for døres funktioner, og der bør derfor foretages reparationer, så at vedvarende opfugtning undgås. Det anbefales at udskifte/fjerne jernet under døren for at undgå yderligere skader.

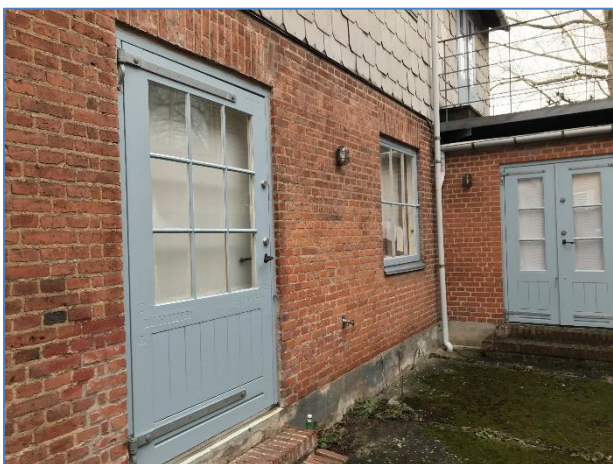
Erhvervslejemålet fremstår generelt i ok stand. Det ses, at der har været foretaget blanding af dør samt reparation af vinduesoverlægger. Der kunne enkelte steder konstateres sætningsrevner, ligesom at der flere steder på sokkelen kunne ses pudsafskalning og revner. Det anbefales at der foretages partielle reparationer for at undgå at skaderne udvikler sig. Arbejdet omfatter bla. Udbedring og armering af revner, partiel omfugning samt udbedring af revner og løst puds på sokkelen. Det er oplyst at arbejdet pågår og skaderne udbedres ifm. forestående renovering af gård, kloak og erhvervslejemål.

Foto 5: Bagdøre til erhvervslejemål

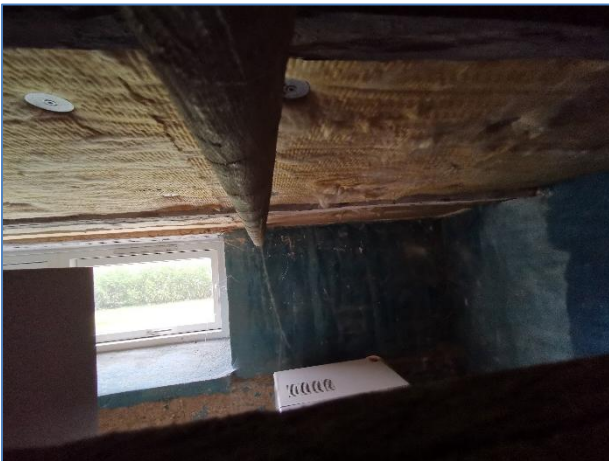
Foto 3: Loft i kælder

Loft mod bolig fra kælder er blevet efterisoleret. Her anbefales der, at isolering beklædes således, at denne ikke er synlig og kan beskadiges. Dette kan evt. udføres med gipsplader eller lign. Der er under besigtigelsen konstateret enkelte mindre skader. Såfremt der opleves en stigning i skader eller lignende kan det overvejes at beskytte isoleringen med beklædning.

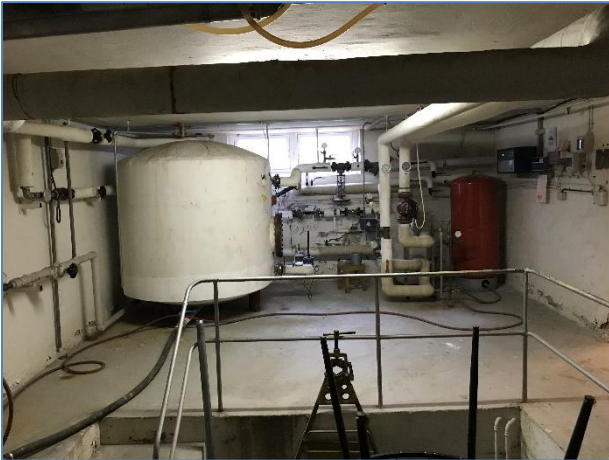
Foto 1: Varmecentral i sin helhed

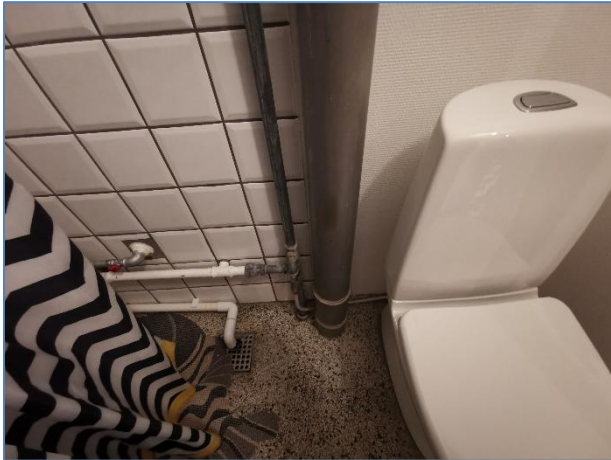
Foto 1: Faldstamme i bolig

Ejendommen har faldstammer fra hhv. bad og fra køkken. Der er foretaget udskiftning af eksisterende faldstammer til rustfri afløbsrør. Denne er installeret i 1999 og fremstår i ok stand.

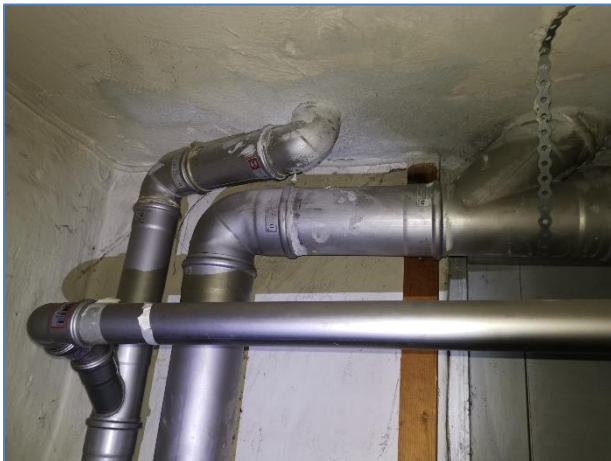
Foto 2: Faldstamme i bolig

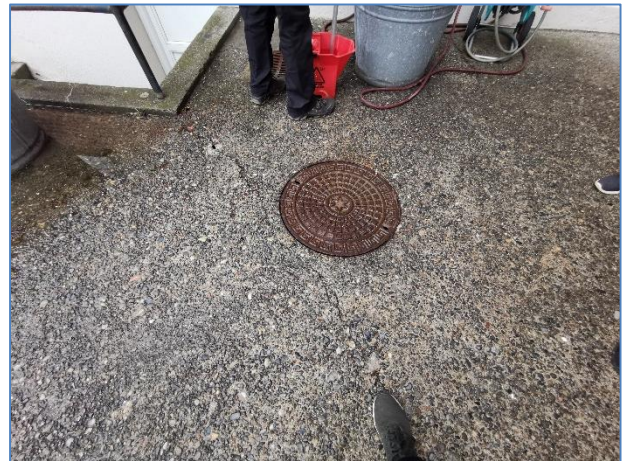
Foto 3: Faldstamme i kæder

Det vil være hensigtsmæssigt, at der udføres en TV-inspektion af kloaksystemet, for derved at få afdækket eventuelle brud og sætninger samt øvrige skader, som kan give fugtskader, problemer med rotter osv. Det anbefales, at der udføres en TV-inspektion hvert 10. år.

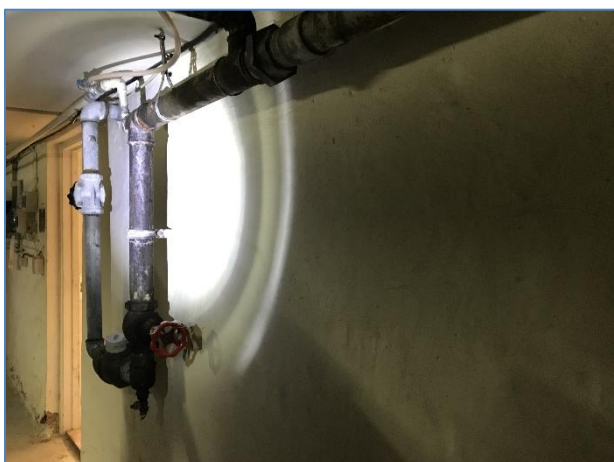
Foto 4: Utætheder på vandinstallationer

Det er flere steder konstateret korrosion dannelser på vandrør omkring samlinger. Enkelte steder kunne der ses tydelig utæthed, ligesom der flere steder kunne ses rustudtræk. Det ses ligeledes, at vandinstallationerne er opbygget efter gammel byggeskik, hvor tekniske installationer føres fra spidsloftet og ned igennem lejlighederne.

Renoveringsomkostninger	Årstal/beløb i kr. inkl. moms (2022-priser)				
	2022	2023	2024	2025	2026/senere forbedring
Komplet udskiftning af brugsvandsinstallation		2.925.000			
<b>Driftsomkostninger</b>					
Årlig drift/service	15.000	15.000	10.000	10.000	10.000
