# Vedligeholdelsesplan

## A/B Hyldegårdsvej 14-16

23.09.2025

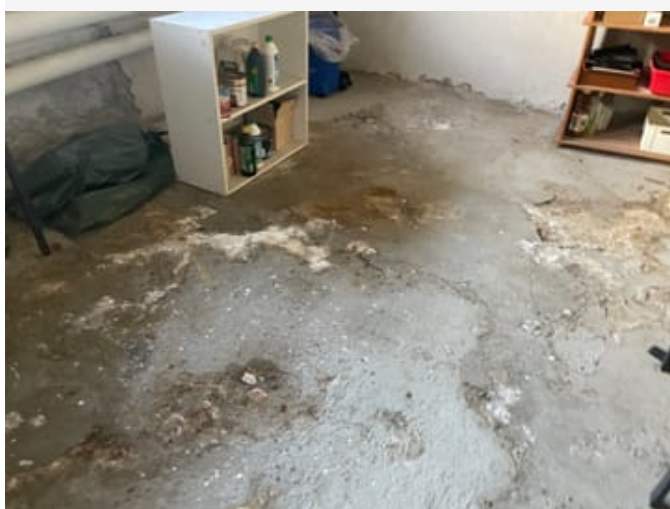
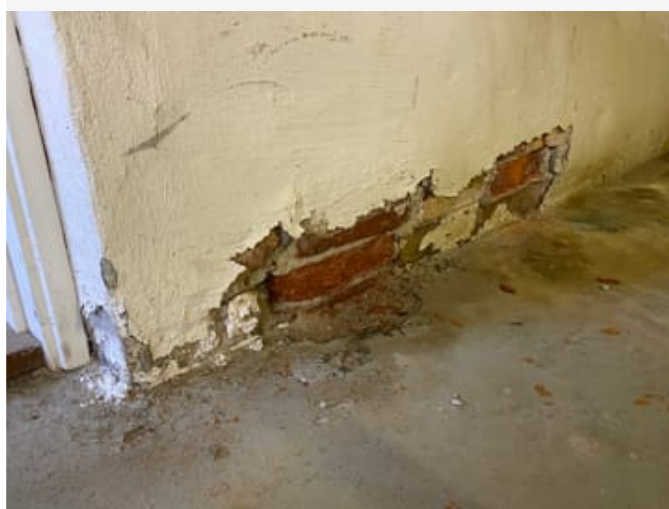
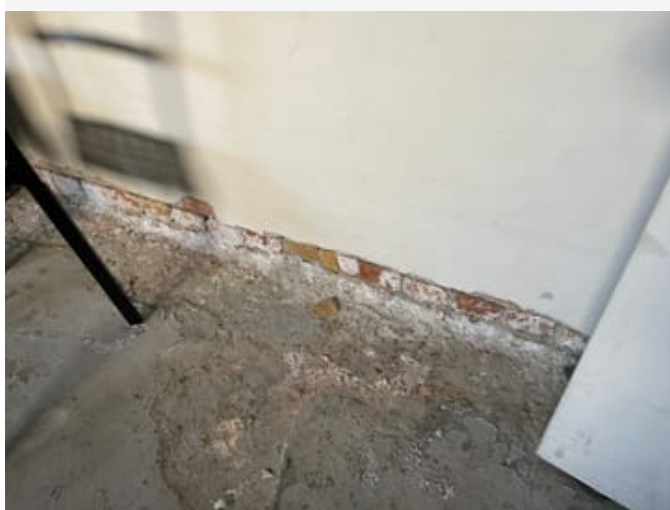
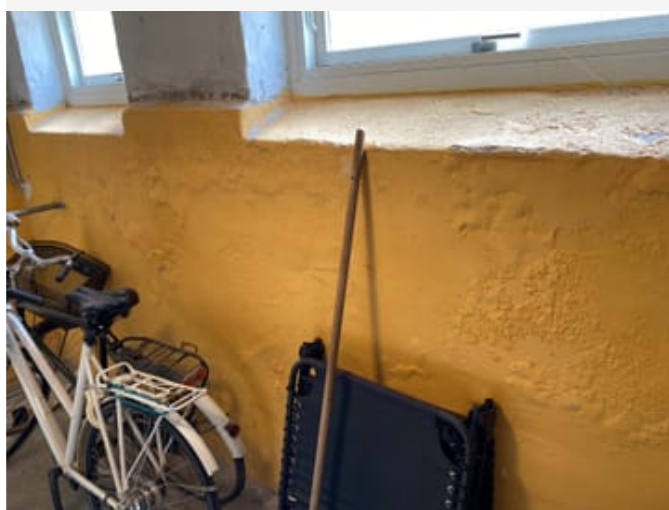
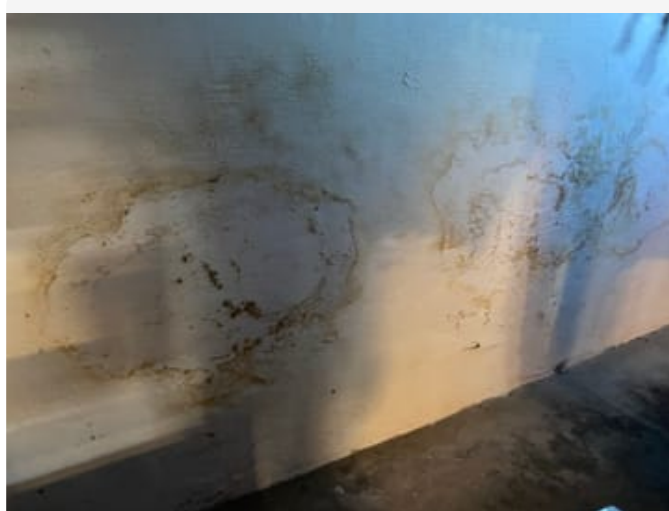
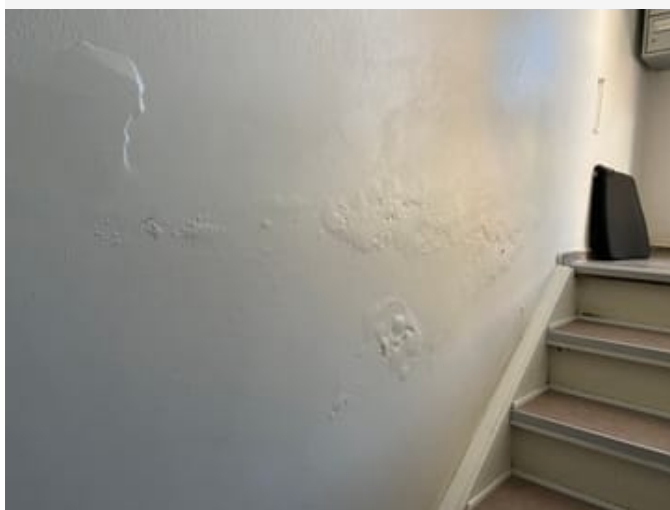
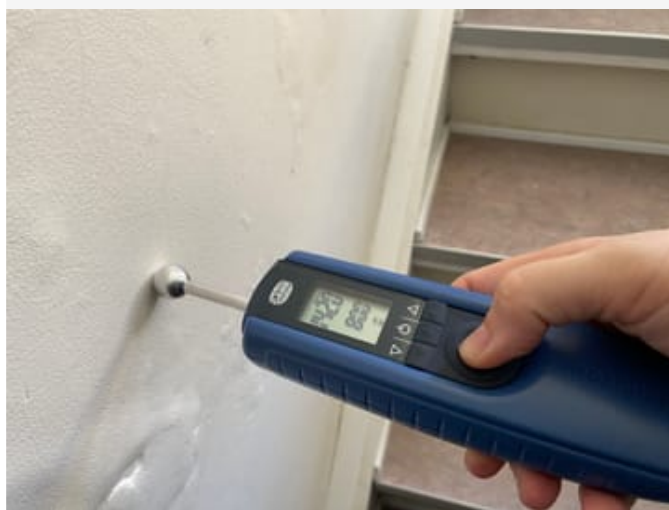
Kældergulve og kældervægge i rum nær og i varmecentralens område ses med større puds/beton afskallinger, dette ses tydeligt på nedre del af vægge. Det er oplyst ved gennemgangen, at der tidligere har være vandskade i kælderen. Det skønnes at dette har haft indflydelse på forholdene i kælderen. Der ses ligeledes tegn på opstigende fugt i kældergulv, som løbende bør holdes under observation for øget omfang. Det anbefales løbende at foretage reparationer af kældervægge og gulve.

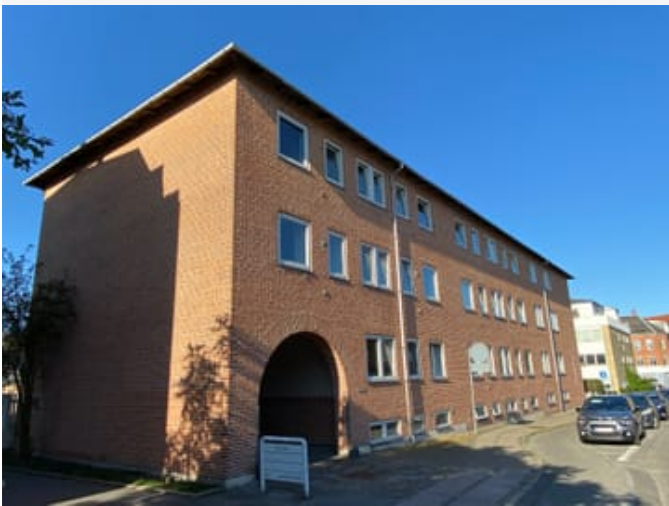
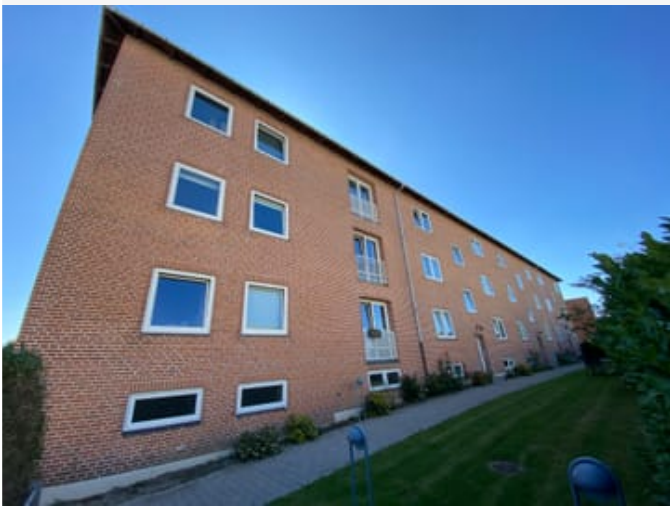
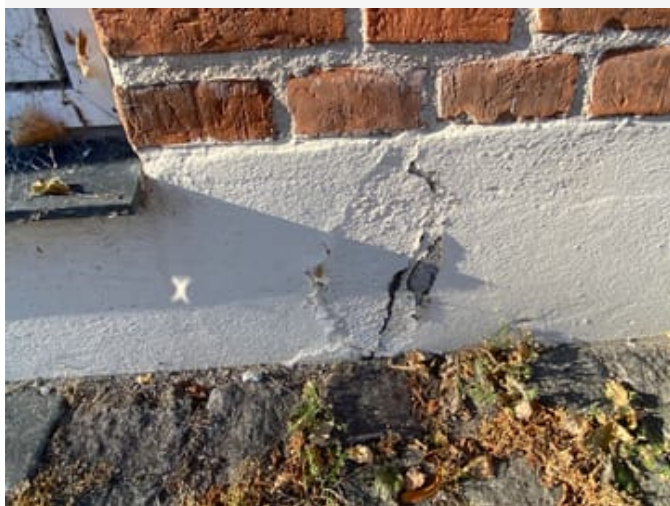
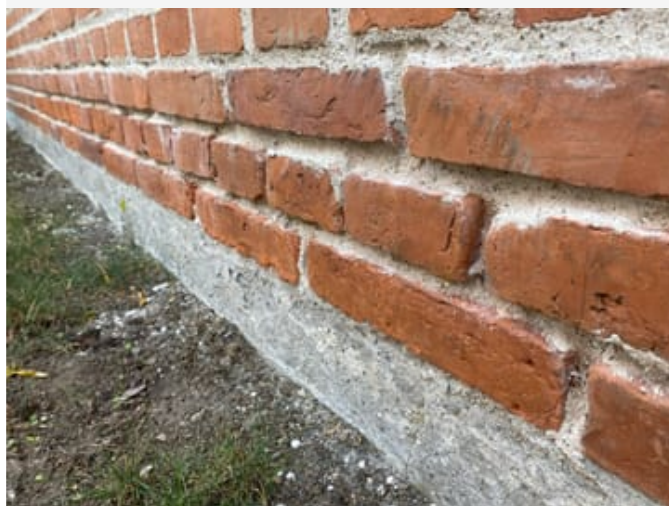
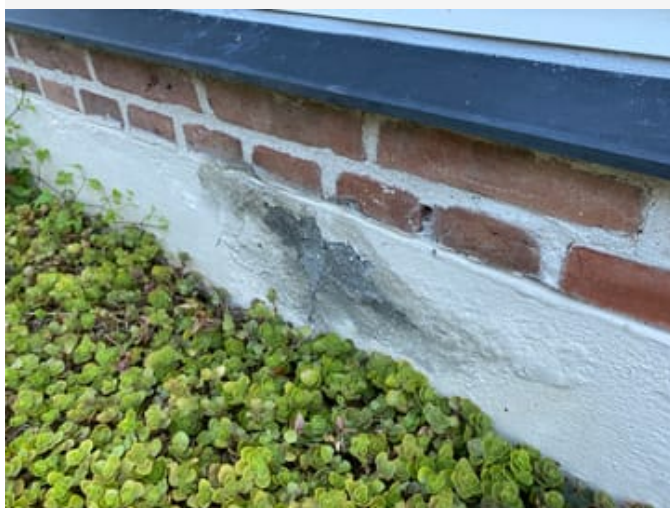
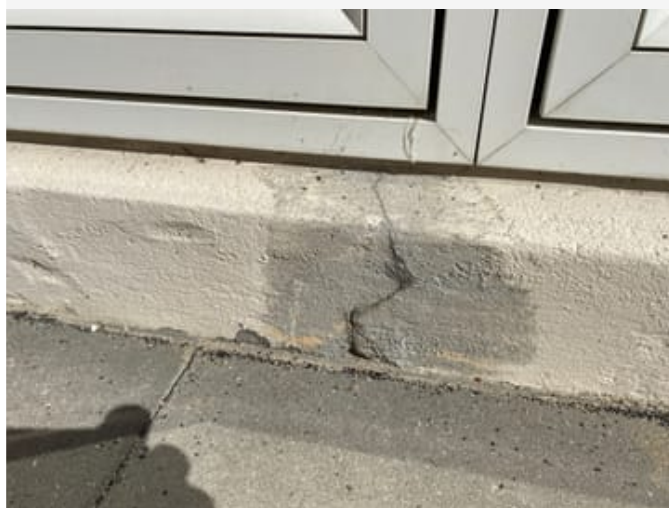
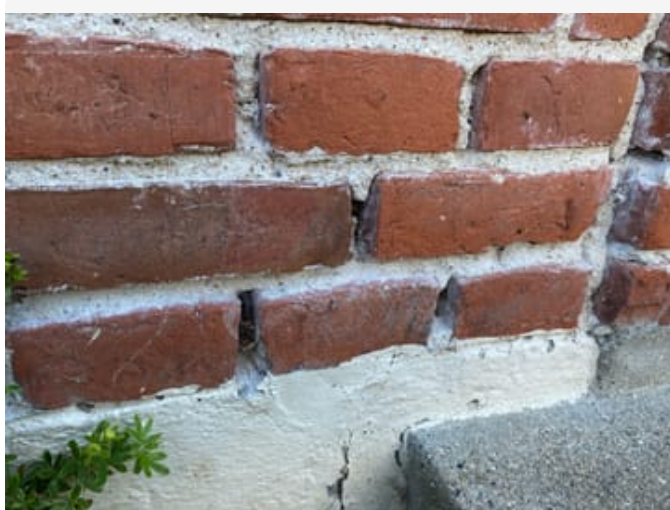
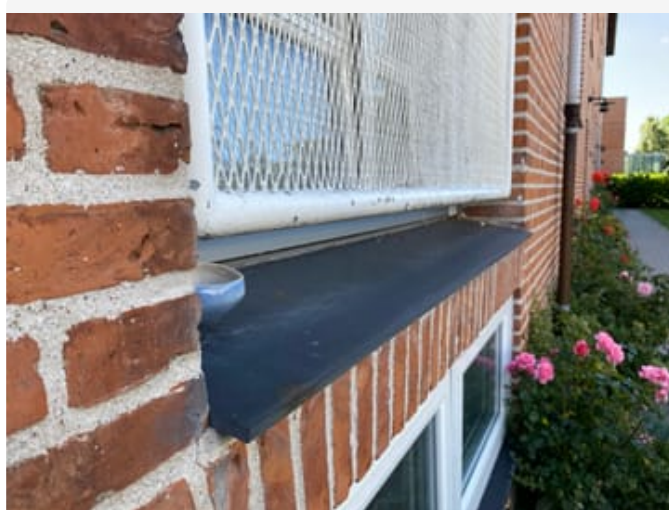
Sokkel er med puds og malet og ses enkelte steder med revner og begyndende pudsafskalninger. Sokkel ses løbende renoveret og i acceptabel stand. Det anbefales løbende at få foretaget en partiel murer gennemgang med efterfølgende maling, for at opretholde en god stand, med fokus på større udbedring på gavl mod øst.

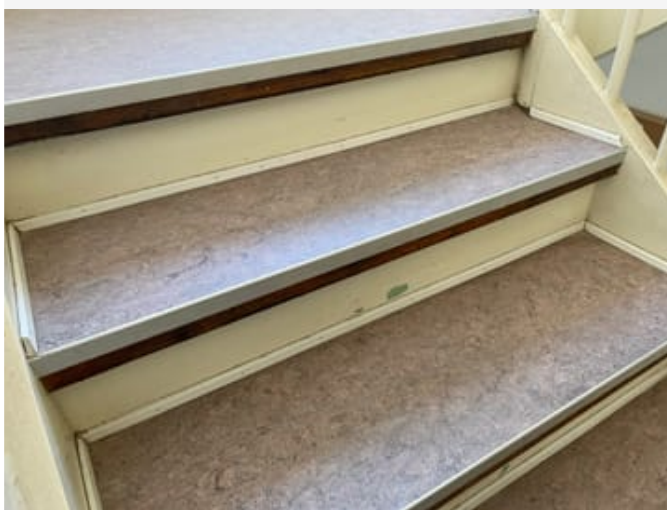
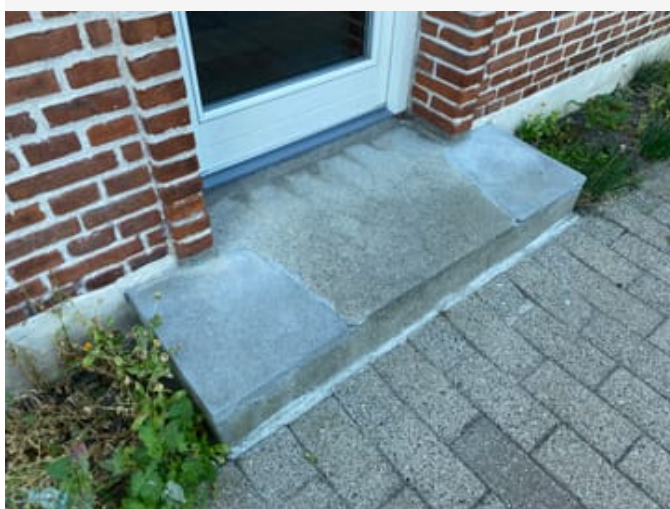
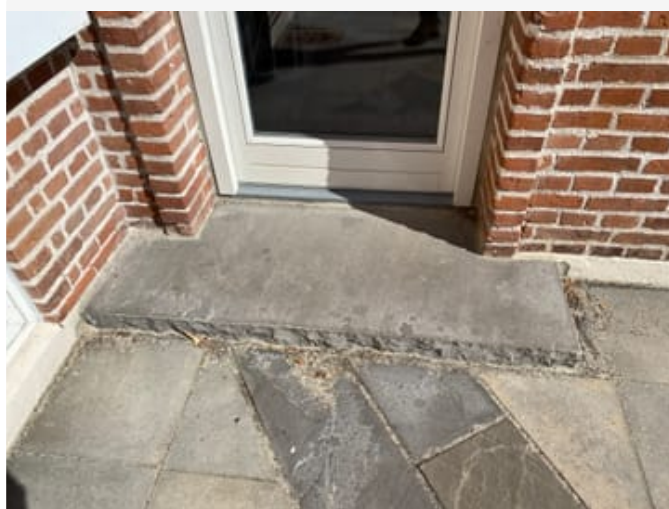
Hovedtrapperummene ses med mindre overflade skrammer og med spor efter almindelig brug. Der ses enkelte revner i ydervæg over vindue i trapperum (nr. 16C). Revner skønnes at være af kosmetisk art og opstået grundet naturlige bevægelser i området. Revner bør holdes under løbende observation for om der sker yderligere udvikling.

Indgangsreposen er udført som terrazzobelægning, med enkel revne i gulv ved port/gennemgang (nr. 16A). Det anbefales at revnen i gulvet udbedres, så fugt ikke kan trænge ned til underliggende bærejern. Trin er belagt med linoleum med forkanter af aluminiumslister og skønnes udskiftet inden for 10 år.

For at opretholde hovedtrapperummets gode stand, anbefales det løbende at foretage partiel udbedring, når der kommer skader på træ eller pudsede vægge, samt skader i linoleum og fliser/terrazzo. Skulle der opstå større revner i flisebelægningen/terrazzoen kan det være tegn på at der er placeret bærejern herunder, som er med korrosion. I tilfælde af dette, anbefales det at rådføre sig med en teknisk byggerådgiver, for at få klarlagt omfanget heraf. Der budgetteres med partiel maleristandsættelse af trapperum og partiel ny linoleum i midt/slutningen af perioden.

| År | Type | Beskrivelse | Mængde | Enhed | Enhedspris | Pris |
|---|---|---|---|---|---|---|
| 2031 | V | Partiel reparation af revner i terrazzo | 1 | indgangsparti | kr. 55.000 | kr. 55.000 |

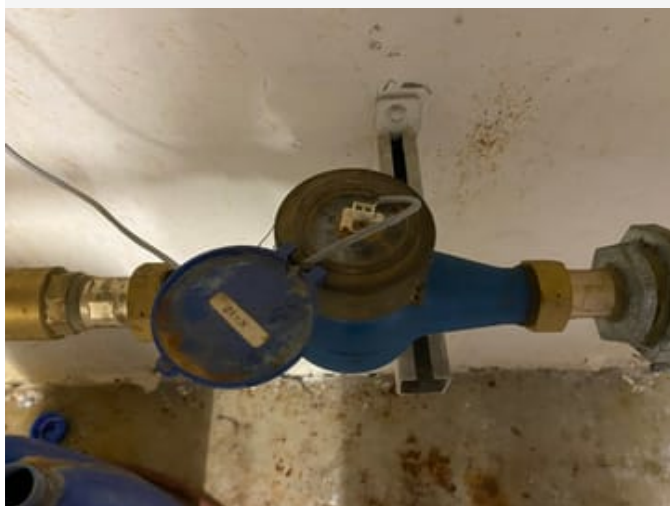
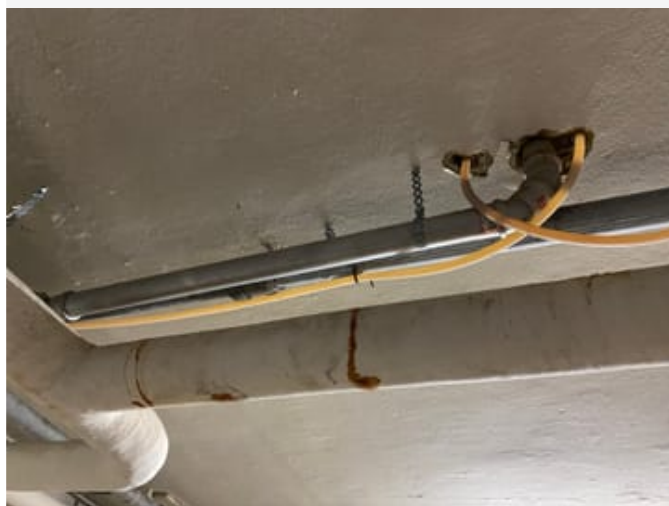
Vandinstallationen er udført med forskellige materialer, og der ses enkelte steder med ion-vandringer, som kan give problemer med korrosion/utætheder. Det anbefales at der foretages en gennemgang af synlige rørinstallationer for i rettidig omhu at registrere tegn på brud.

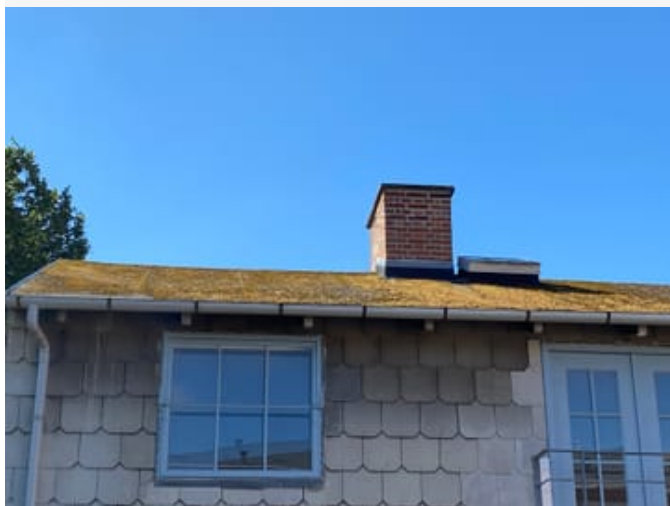
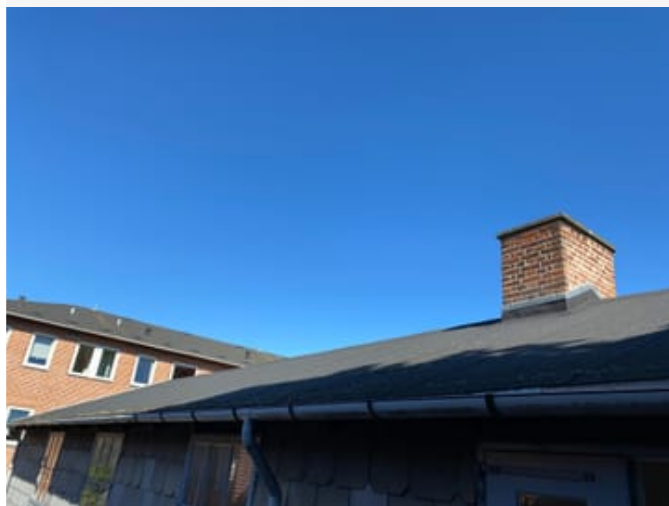
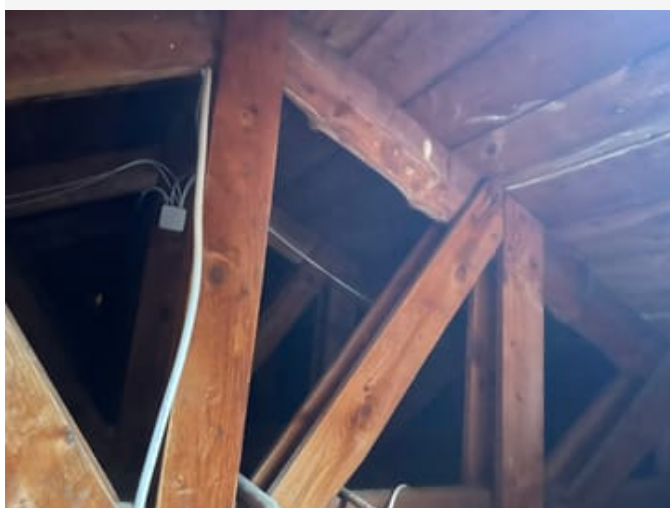
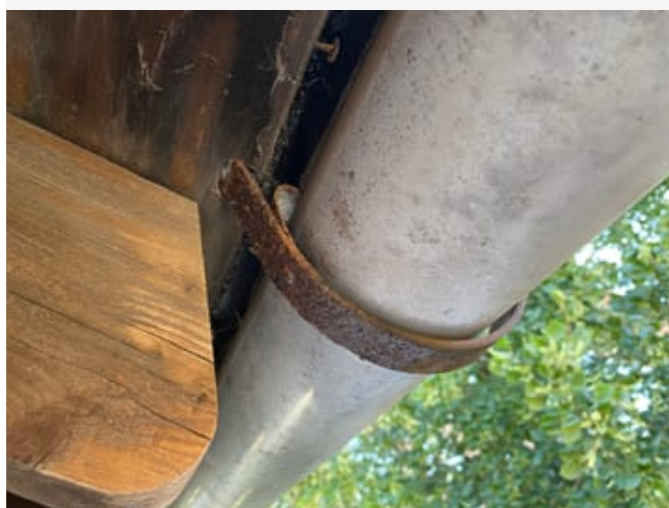
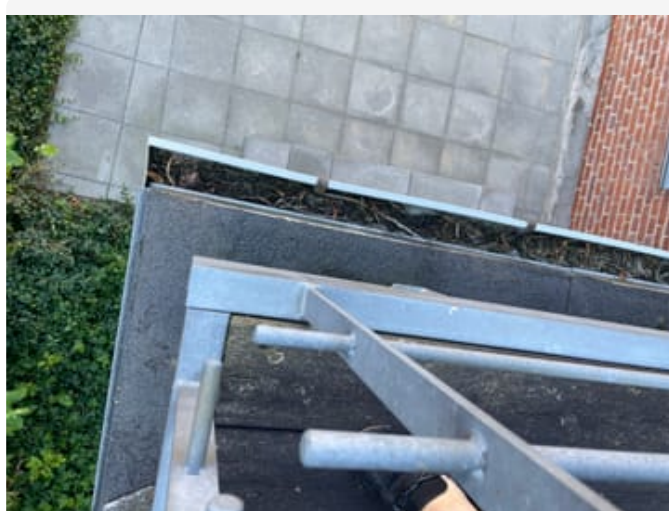
Rendejern på tagrender ses med rust og bør overvejes udskiftet, i forbindelse med udløb af tagbeklædningens levetid. En enkel hængsel-stif i mur, står open og bør lukkes. Ydermere ses der manglende gitter på ventilationsrist i gavl mod vest, som bør skiftes.

Facaden er delvist med murværk (nedre del) og med eternitskifer (øvre del). Der forekommer fransk altan mod nord med stål rækværk/værn. Der ses flere revner og udfaldende fuger på murværk og gavl, samt en vandret revne i betonbjælke over dørparti mod nord.

Gesims ved tagterrasse ses med afskalning og revner, og anbefales repareret i samme forbindelse som murværk.

Det anbefales at få foretaget en murer gennemgang af bygningens murværk, med fokus på udbedring af fuger og revner. Vær opmærksom på at arbejdet på gavl mod nabogrund, skal kordineres med nabeforeningen.

Ydermere anbefales det at få byggeteknisk rådgivning omkring den vandrette revne i betonbjælken, for at få klarlagt om den skal skiftes eller kan repareres.
